## Plan de gestion de la qualité environnementale Lotissement parc à bois Freyming-Merlebach

Rapport 4 Juillet 2019  
pour SODEVAM

# Plan de gestion de la qualité environnementale des sols

## Lotissement Parc à bois, Freyming-Merlebach

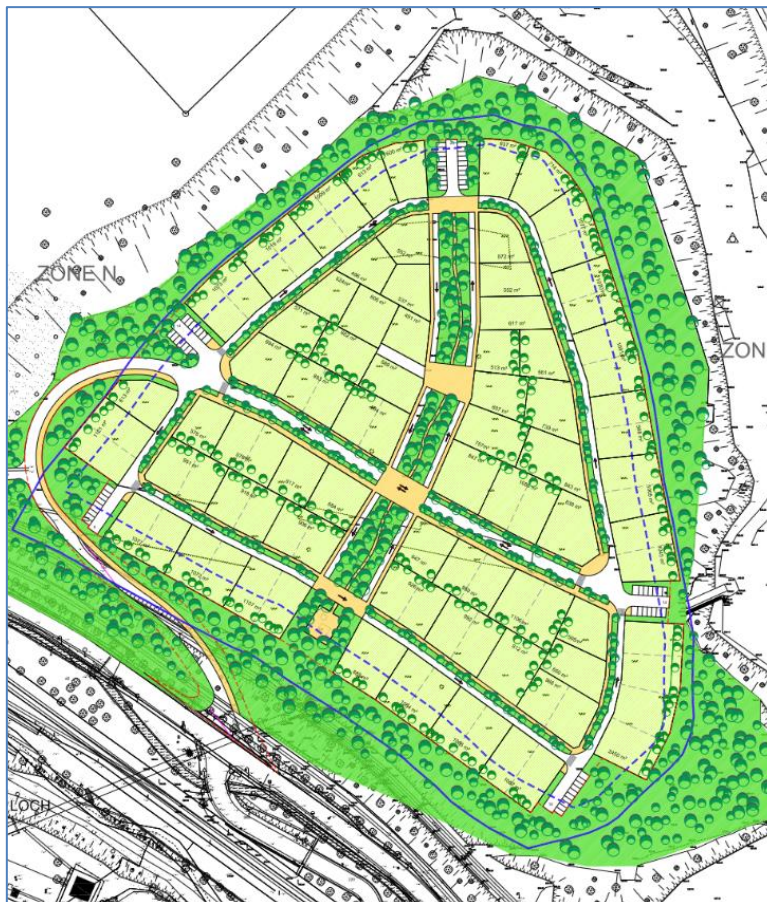
Figure 1 : Projet d'aménagement du Parc à Bois (INFRA Service)

Le projet d'aménagement du « Parc à bois » de Freyming Merlebach est situé sur l'ancien carreau inférieur Vouters, à savoir la zone accueillant des activités de stockage et logistique du matériel destiné au fond et aux ateliers d'entretien des différents services.

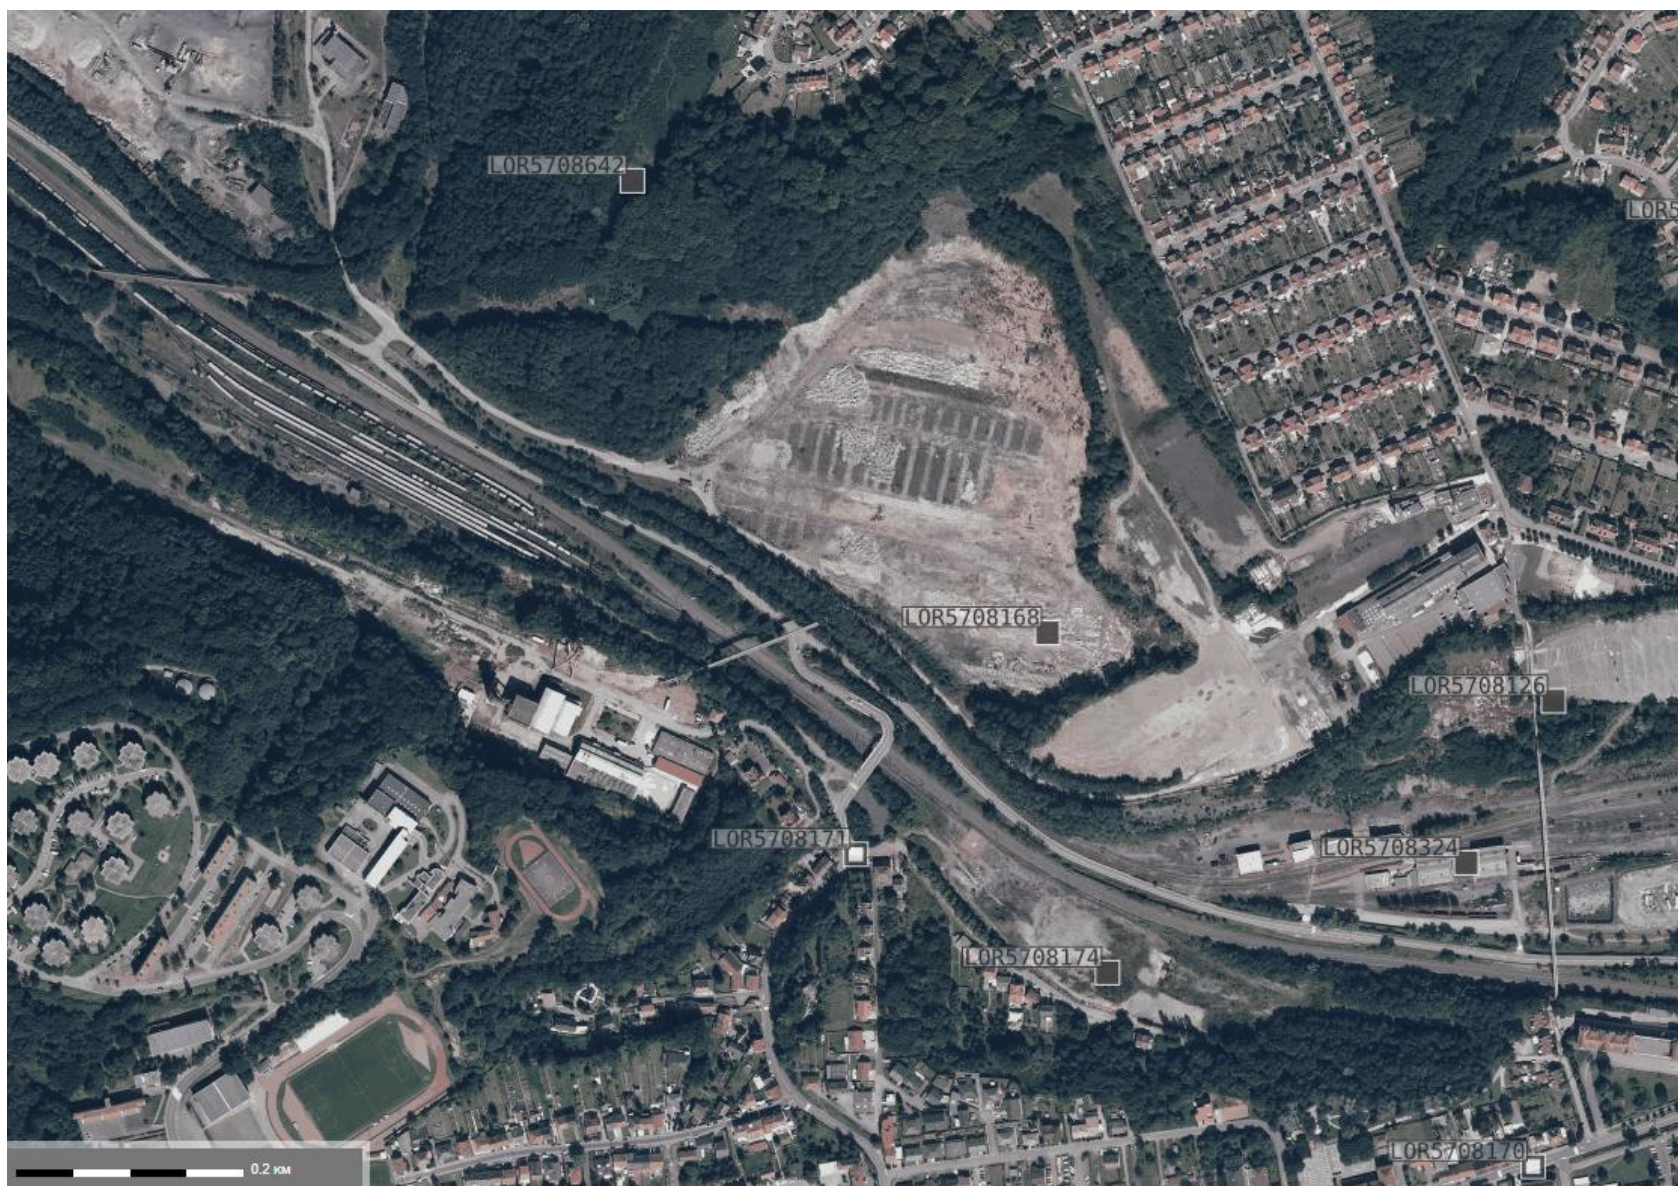
**Figure 2 : Emplacement des sites BASIAS répertoriés autour du site (Infoterre, 22/02/2019)**

La consultation des bases de données BASIAS et BASOL le 10/10/2018 permet de mettre en évidence l'absence de sites BASOL sur site et la présence de 5 sites BASIAS dans un rayon de 500 m autour du site.

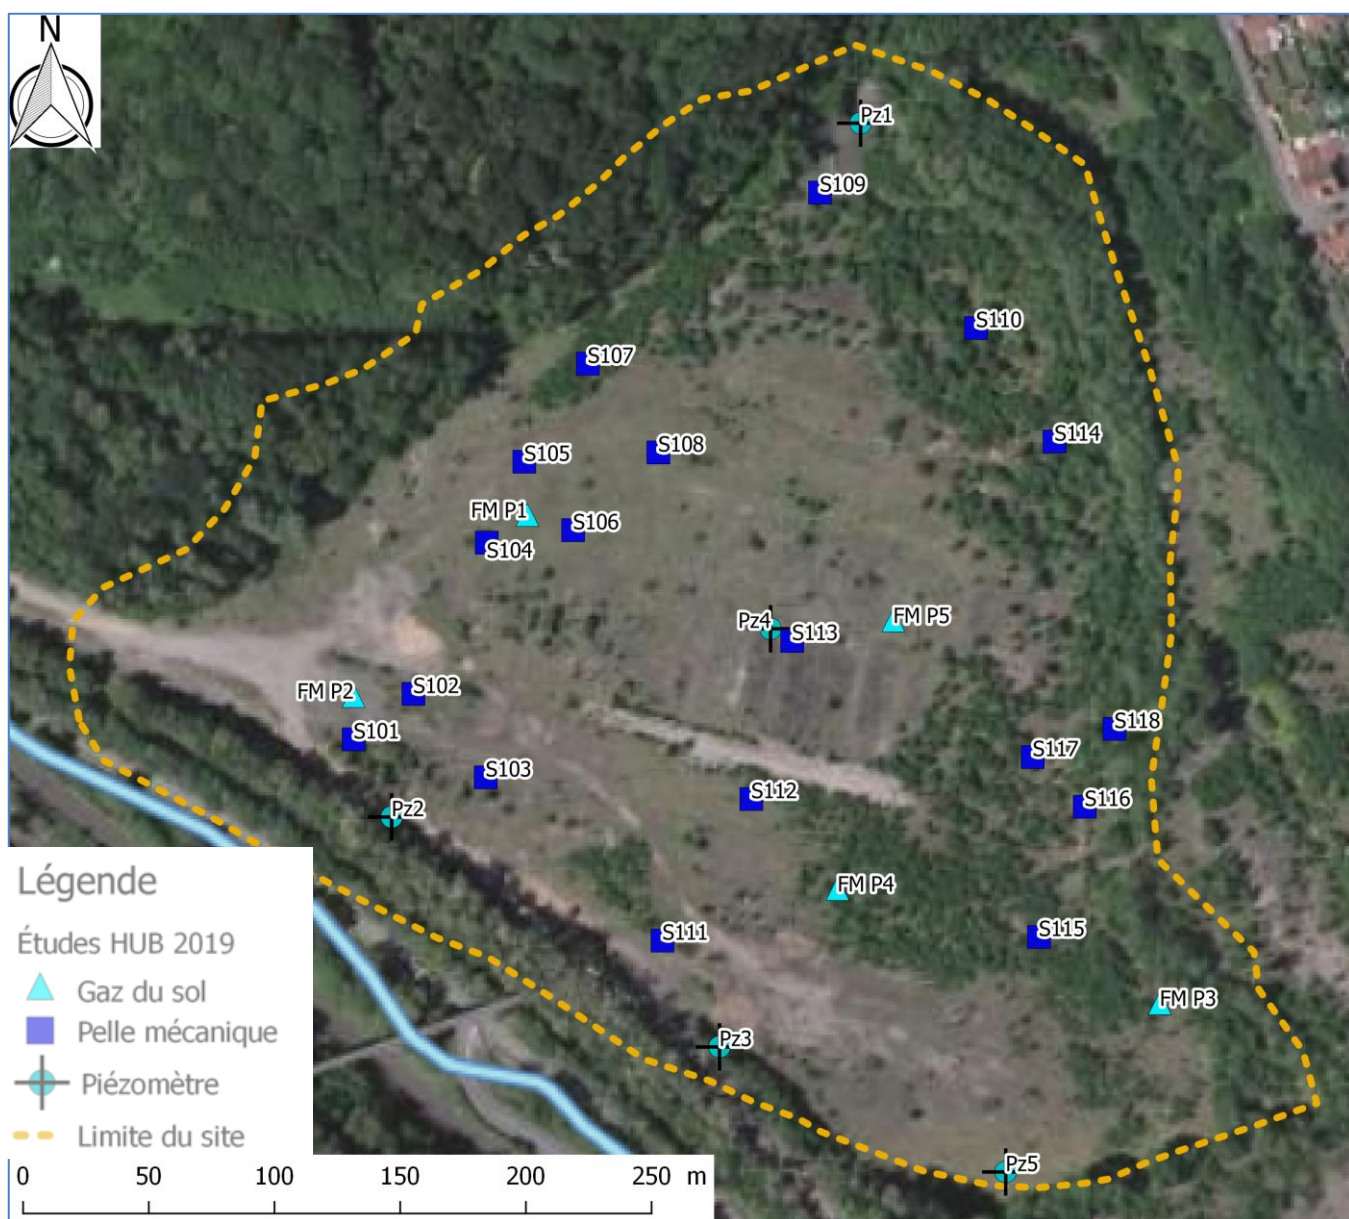
**Figure 6 : Localisation des investigations HUB-Environnement de 2019 (HUB, 01/2019)**

L'implantation des sondages a été faite au niveau des anomalies précédentes mises en évidence afin de discerner s'il s'agit de véritables sources concentrées ou bien si les valeurs anormales sont le fait d'un total hasard due à un milieu particulièrement hétérogène (cf. remblais)

La localisation des investigations de ces deux campagnes 2019 est présentée sur la carte suivante.

La carte suivante montre l'emplacement de tous les sondages, prélèvements de gaz du sol et piézomètres réalisés à ce jour (cf. figure 6 pour les noms des sondages de HUB-Environnement de 2019).

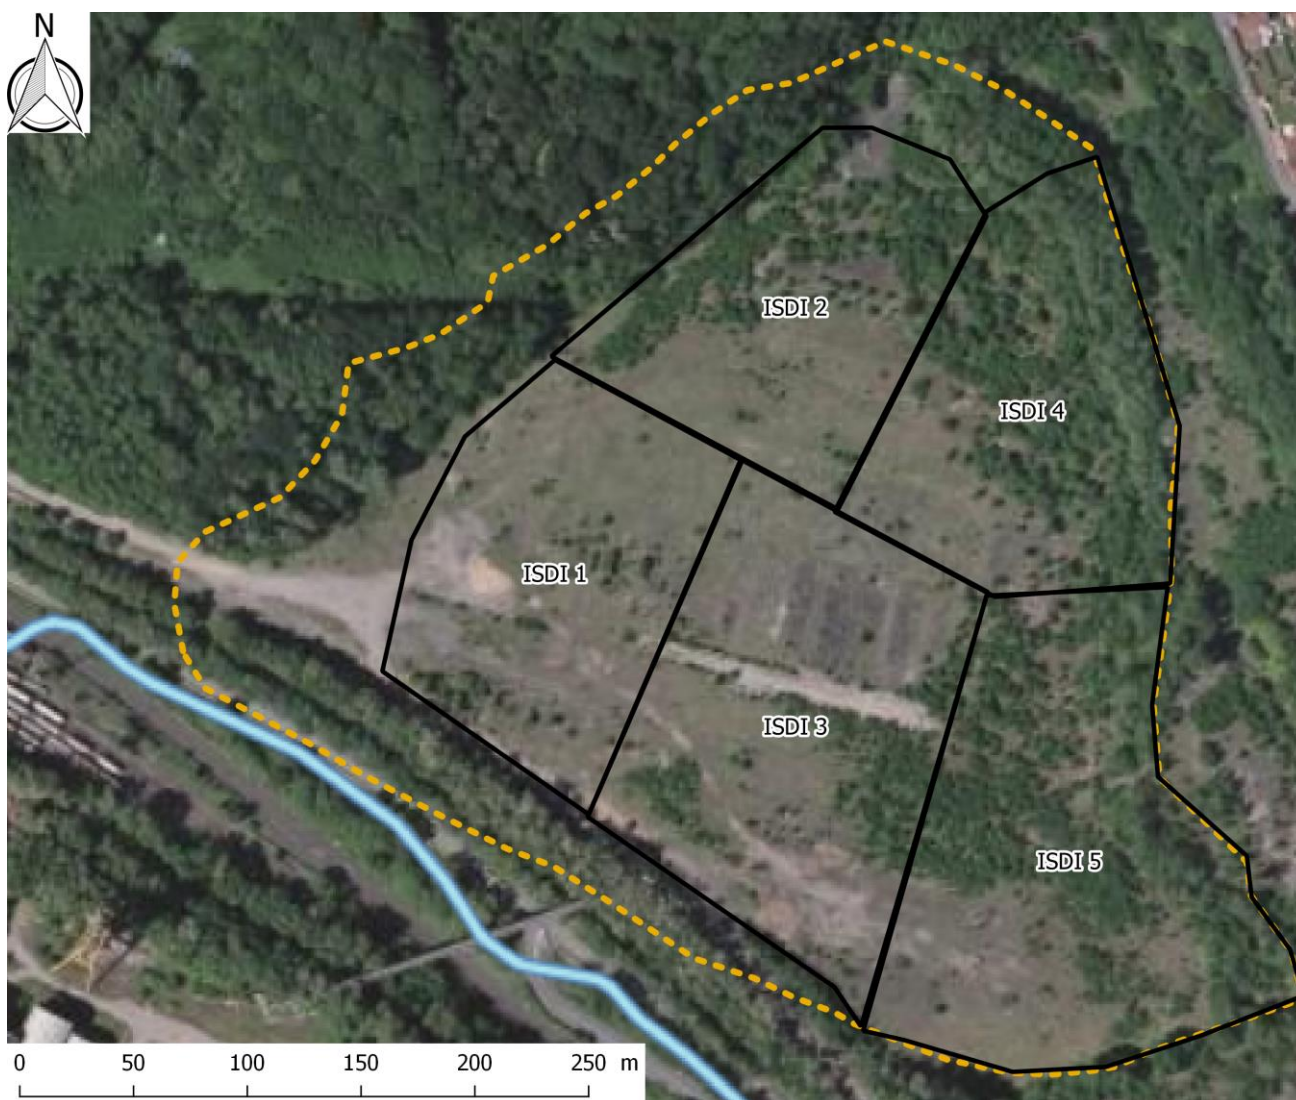
**Figure 7 : Maillage des échantillons pour analyses ISDI**

5 échantillons moyens composés uniquement de remblais ont également été prélevés pour caractériser la mobilité des éléments présents dans les remblais. Ces prélèvements ont été faits à partir des fouilles selon le maillage suivant.

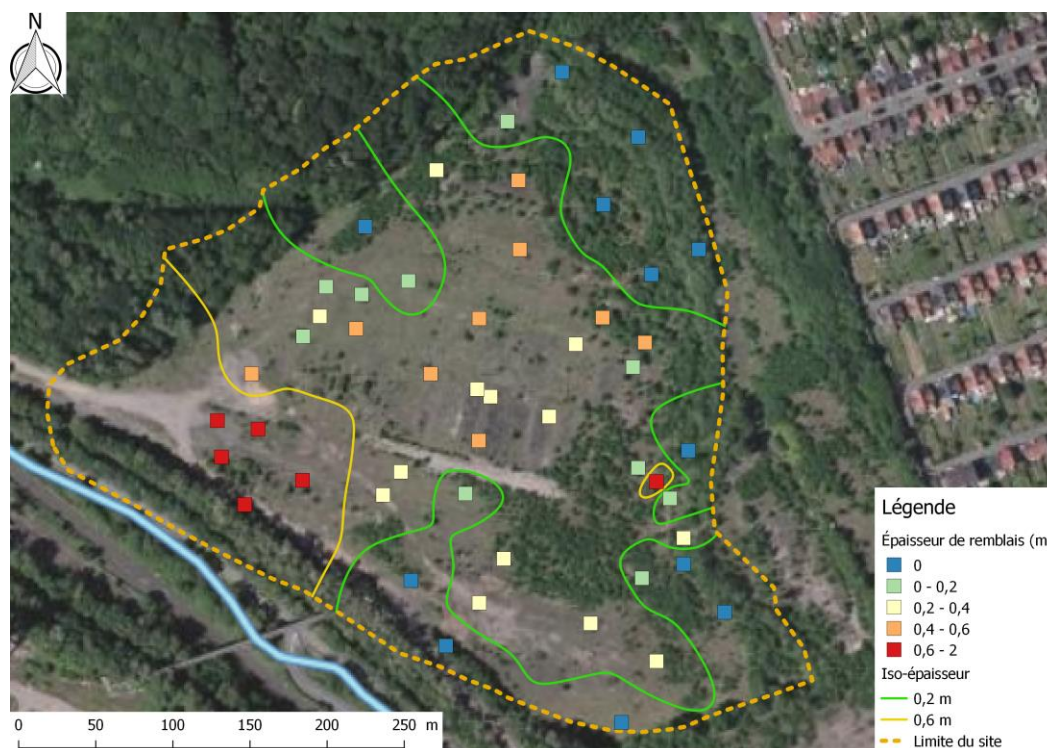
Suite aux trois études du LECES- 2013 et de HUB Environnement 2016-2019, il a été possible de réaliser une carte de l'épaisseur des remblais sur le site

Figure 11 : Carte des épaisseurs de remblais rencontrées pendant les investigations

Figure 12 : Carte d'iso-épaisseur des remblais (interpolation faite sur QGIS 2.18)

Ces cartes montrent que les épaisseurs de remblais sur le site sont variables (généralement entre 30 et 50 cm), avec toutefois l'existence d'une zone avec une épaisseur de remblais entre 1 et 2 m dans le coin sud-ouest du site. On remarque qu'il n'y a pas de remblais en bordure Nord et Nord-Est du site.

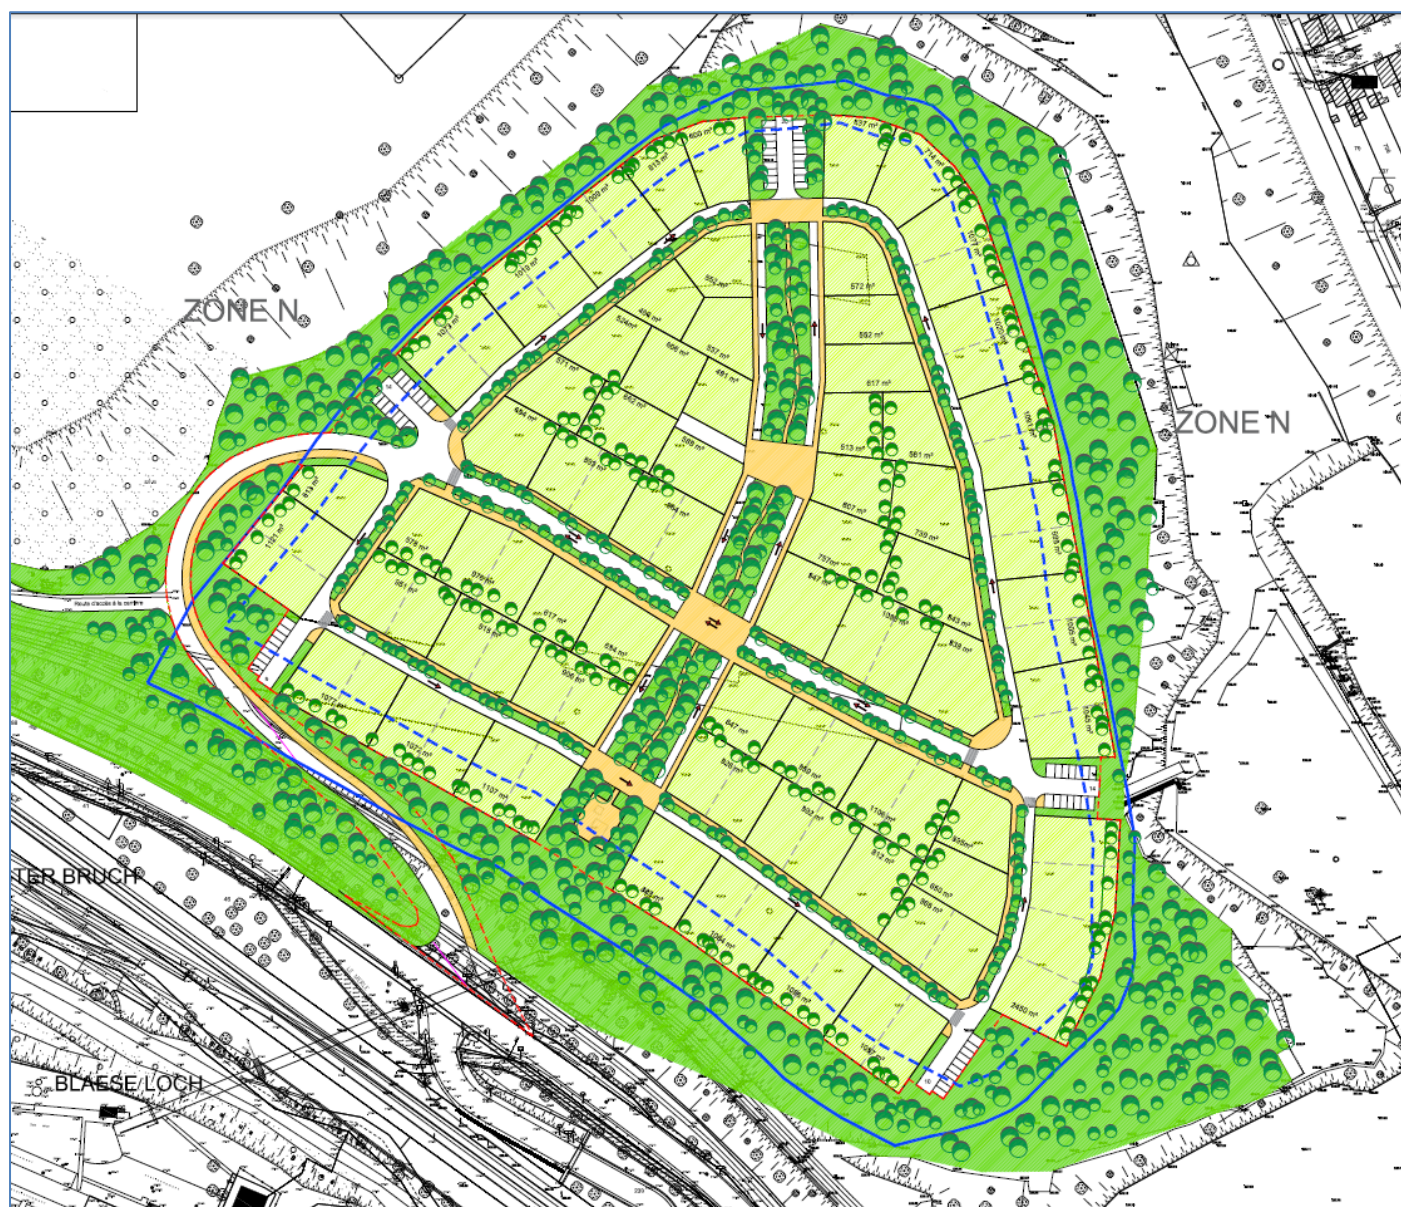
Figure 14 : Projet d'aménagement de la zone (13/12/2017)

Le terrain sera divisé en plusieurs petites parcelles avec des surface comprises entre 500 m<sup>2</sup> et 1000 m<sup>2</sup> réservées à la construction de maisons individuelles.

La carte suivante présente le projet d'aménagement au 13/12/2017.
